## 1. REZULTATELE EVALUĂRII PROPRIETATEA IMOBILIARĂ EVALUATĂ:

Obiectul evaluării îl constituie proprietatea imobiliară formată din 15 clădiri situate pe terenul de la adresa București, str. Gârlei nr. 1, sector 1 și prezentate în tabelul următor.

## 2. 2 SCOPUL EVALUĂRII

Prin ordonanța emisă în data de 31.03.2008 de procuror Emilia Eva în cadrul Direcției Naționale Anticorupție – Secția de combatere a infracțiunilor conexe infracțiunilor de corupție, subsemnatul Papasteri Mihai am fost desemnat în calitate de expert judiciar specialitatea evaluator proprietăți imobiliare și membru acreditat nr 1526 al ANEVAR, în cauza ce constituie obiect al dosarului nr. 84/P/2007, organul de urmărire penală stabilind următoarele obiective:

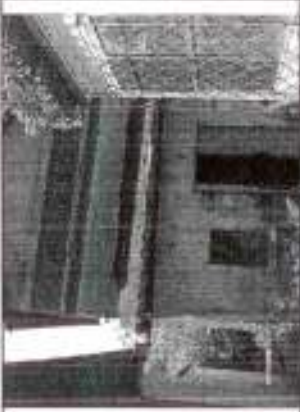
Nr crt	Denumire mijloc fix din situația mijloacelor fixe la 30.04.2003 SC ICA SA	Nr inv	Data inventar	Valoare ramasa la 30.04.2003 – lei ROL	Poz desen	Descriere	Fotografie exterioară
1	Centrala termica cu combustibil gazos S=60 mp	1	31.03.1930	29.752.734,7 3	15	Zidărie autoportantă, ferestre cu tâmplărie lemn/metalică și geam normal, șarpantă de lemn și învelitoare țigla, zugrăveli în humă și vopsea în ulei, pardoseli din ciment sclivisit, instalație electrică de iluminat

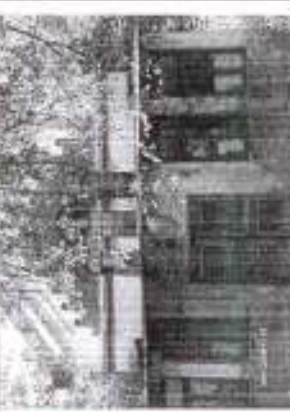
2	Cladire atelier întreținere S=110,55 mp	4	31.01.1930	30.550.735,7 7	2	Zidărie autoportantă, ferestre cu tâmplărie lemn/metalică și geam normal, șarpantă de lemn și învelitoare țigla, zugrăveli în humă și vopsea în ulei, pardoseli din ciment sclivisit, instalație electrică de iluminat

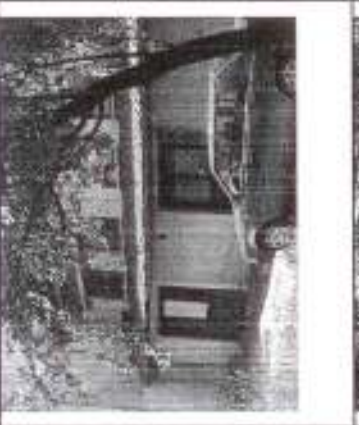
3	Cladire atelier întreținere S=173,14 mp	5	31.10.1930		46.522.728,3 I	3	<p>Zidărie autoportantă, ferestre cu tâmplărie metalică și geam normal, șarpantă de lemn și învelitoare țiglă, zugrăveli în vopsea în ulci și plăcări parțiale faianță, pardoseli din gresie industrială, instalație electrică de iluminat, prezintă are un planșeu intermediar cu scară acces metalică pentru instalațiile speciale</p>

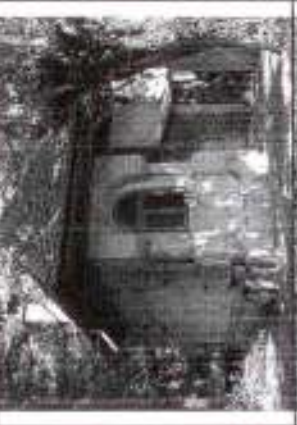
4	Cladire locuit 1 ap S=30 mp	6	31.01.1930		1.188.396,71	4	<p>Zidărie autoportantă, ferestre cu tâmplărie lemn și geam normal, uși lemn vopsite, șarpantă de lemn și învelitoare țiglă, zugrăveli în humă și vopsea în ulci, pardoseli din mozaic și parchet lemn, instalație electrică de iluminat, sobe pe gaze</p>

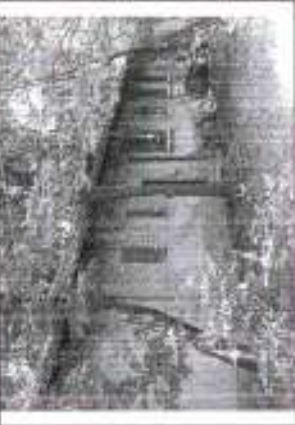
5	Cladire locuit 1 ap S=283,88 mp	7	31.01.1930		55.438.864,3 I	14	<p>Zidărie autoportantă, ferestre cu tâmplărie lemn și geam normal, uși lemn vopsite, șarpantă de lemn și învelitoare țiglă, zugrăveli în humă și vopsea în ulci, pardoseli din mozaic și dușumele lemn / parchet lemn, instalație electrică de iluminat, sobe pe gaze</p>

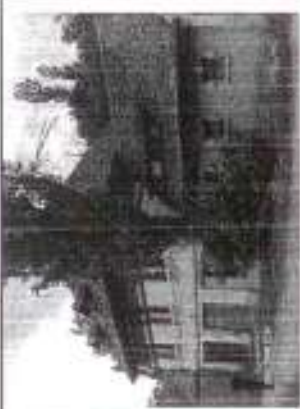
6	Clădire locuit cu 1 etaj S=176,8 mp	8	31.01.1930	41.287.826,9 9	5	Zidărie autoportantă, ferestre cu tâmplărie lemn și geam normal, uși lemn vopsite, șarpantă de lemn și învelitoare țiglă, zugrăveli în humă și vopsea lavabilă, pardoseli din mozaic și dușumele lemn, instalație electrică de iluminat, centrală termică pe gaze, instalații sanitare

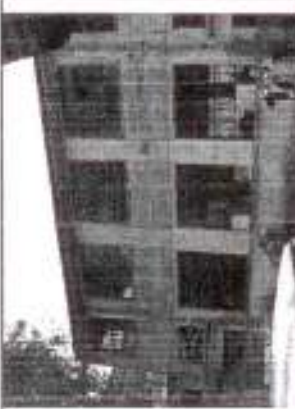
7	Clădire știință cu caracter tehnic S=257,75 mp	12	30.09.1967	546.621.399,78	6	Cadre din beton armat, închideri perimetrice de zidărie, ferestre cu tâmplărie metalică și geam normal, șarpantă tip terasă, zugrăveli în humă, pardoseli din mozaic și ciment sclivisit, instalație electrică de iluminat, instalații sanitare, spațiu cu destinație industrială

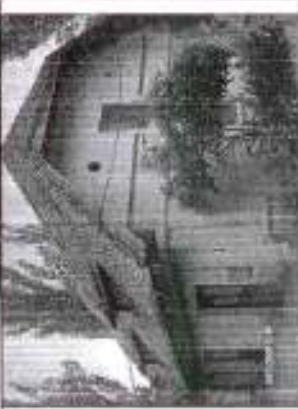
8	Clădire știință S=140,19 mp	13	31.01.1940	219.861.480,22	7	Zidărie autoportantă, ferestre cu tâmplărie lemn și geam normal, uși lemn vopsite, șarpantă de lemn și învelitoare țiglă, zugrăveli în humă și vopsea lavabilă, pardoseli din gresie industrială, instalație electrică de iluminat, instalații sanitare, spațiu cu destinație industrială

8	Clădire știință S=140,19 mp	13	7	140,19	P	Utilizată ca laboratoare, finisaje inferioare, fisuri in pereti
9	Clădire știință (subsol, parter, etaj) S=344,52 mp	14	8	344,52	S+P+1E	Utilizată ca sediu administrativ, partial renovată
10	Clădire știință (subsol, parter, etaj) S=1206,75 mp	15	9	1206,75	S+P+1E	Parter inchiriat ca spațiu depozitare, etaj laboratoare în curs de dezafectare, finisaje inferioare, infiltrații în subsol
11	Clădire știință (subsol, parter, 2 etaje) S=3081,66 mp	16	10	3081,66	S+P+2E	Neutilizată, stare avansată de degradare, fisuri în structură
12	Clădire administrativă neproductivă S=74,01 mp	17	11	74,01	P	Utilizată cabină poartă, finisaje inferioare, depreciere funcțională
13	Clădire administrativă neproductivă (subsol, parter, etaj) S=332,37 mp	18	12	332,37	S+P+1E	Neutilizată, stare avansată de degradare, infiltratii apa in subsol
14	Clădire administrativă neproductivă (subsol, parter, etaj) S=222,7 mp	19	13	222,7	P	Utilizată ca sediu administrativ, partial renovată

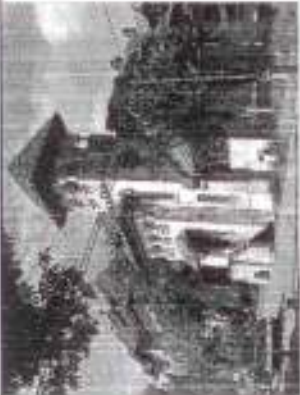
9	Clădire știință (subsol, parter, etaj) S=344,52 mp	14	31.01.1930	152.738.652,42	8	Zidărie autoportantă, ferestre cu tâmplărie lemn și geam normal, uși lemn vopsite, șarpantă de lemn și învelitoare țigă, zugrăveli în vopsea lavabilă, placări faianță în grupurile sanitare, pardoseli din mozaic și parchet lemn, instalație electrică de iluminat, centrală termică pe gaze, instalații sanitare

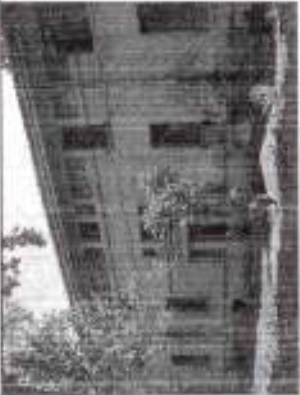
10	Clădire știință (subsol, parter, etaj) S=1206,75 mp	15	31.01.1930	736.282.095,89	9	Zidărie autoportantă, ferestre cu tâmplărie lemn și geam normal, uși lemn vopsite, șarpantă de lemn și învelitoare țigă, zugrăveli în humă, placări faianță în grupurile sanitare, pardoseli din mozaic și parchet lemn, instalație electrică de iluminat, centrală termică pe gaze, instalații sanitare

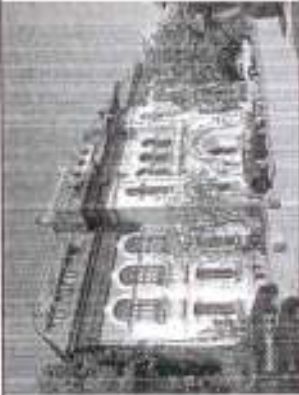
11	Clădire știință (subsol, parter, 2 etaje) S=3081,66 mp	16	31.01.1928	3.045.706.941,14	10	Zidărie autoportantă, ferestre cu tâmplărie lemn și geam normal, uși lemn vopsite, șarpantă de lemn și învelitoare țigă, zugrăveli în humă, placări faianță în grupurile sanitare, pardoseli din mozaic și parchet lemn, instalație electrică de iluminat, sobe pe gaze, instalații sanitare

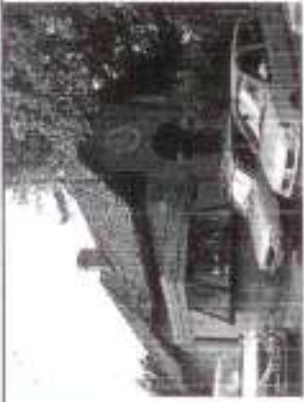
12	Clădire administrativă neproductivă S=74,01 mp	17	31.01.1930	39.264.888,9 5	11	Zidărie autoportantă, ferestre cu tâmplărie lemn și geam normal, uși lemn vopsite, șarpantă de lemn și învelitoare țiglă, zugrăveli în vopsea lavabilă, placări faianță în grupurile sanitare, pardoseli din mozaic și parchet lemn, instalație electrică de iluminat, sobe pe gaze, instalații sanitare
